Schletter PV-Systeme

Korrosionsprüfung Blechfalzklemme Prüfbericht

S 022

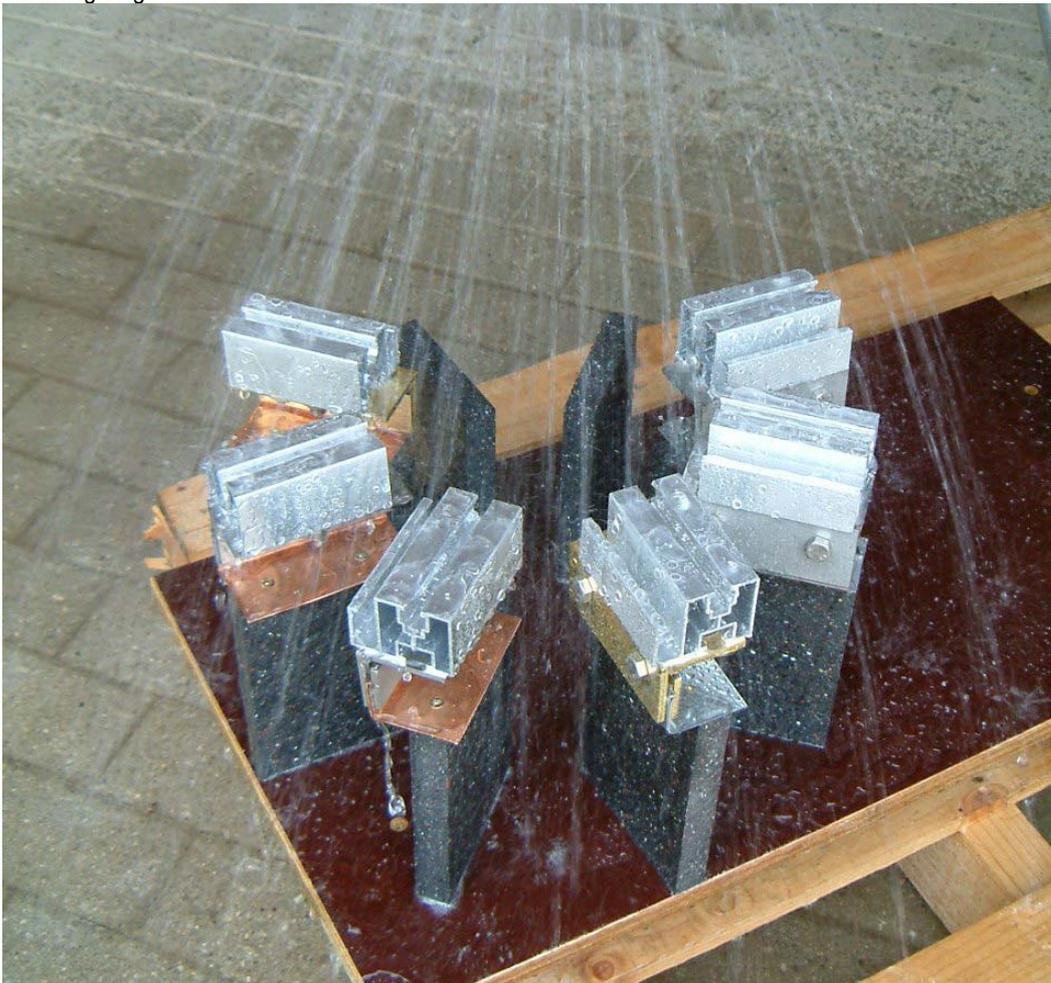
Die Prüflinge sind im Versuchsaufbau jeweils auf Isolierstegen hochgesetzt, damit keine galvanische Verbindung zwischen den Materialien der einzelnen Prüflinge entsteht und so die Ergebnisse verfälscht. Das Bild zeigt die Prüflinge in der Prüfeinrichtung bei Beregnung.

Ale Prüflinge werden in konstanten Abständen komplett beregnet und können in den Zeiträumen dazwischen wieder trocknen. Dadurch werden beschleunigte Wetterzyklen simuliert. Die Prüfbedingungen werden stufenweise verschärft (Beginn mit Regenwasser, dann Kochsalzlösung hoher Konzentration).

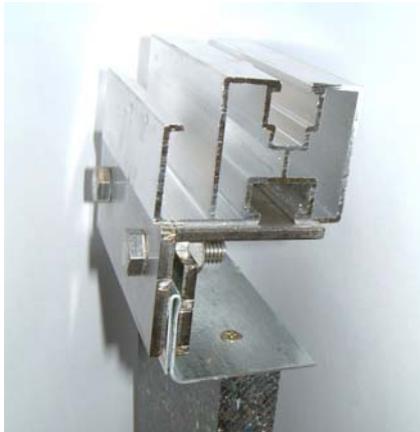
Prüfling 1

Querträgerprofil:	Alu
Blechfalz:	Stahl verzinkt
Klemme:	V2A 1.4301
Zwischenlage:	Keine
Schrauben:	V2A 1.4301

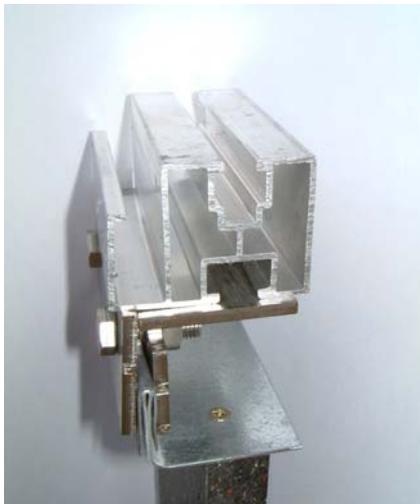
Prüfling 2

Querträgerprofil:	Alu
Blechfalz:	Stahl verzinkt
Klemme:	V2A 1.4301
Zwischenlage:	Blei
Schrauben:	V2A 1.4301

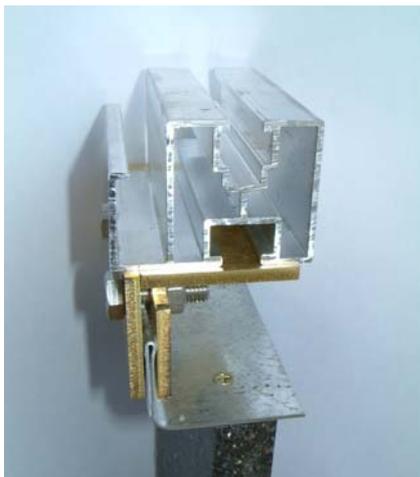
Prüfling 3

Querträgerprofil:	Alu
Blechfalz:	Stahl verzinkt
Klemme:	Messing
Zwischenlage:	Keine
Schrauben:	V2A 1.4301

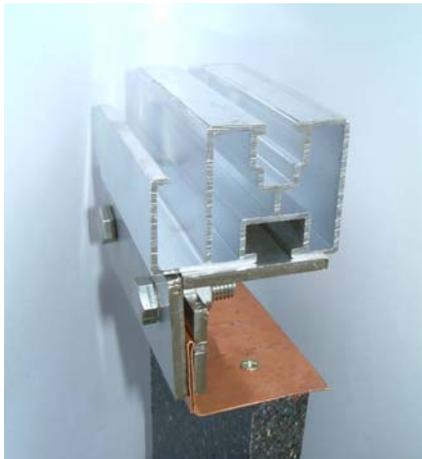
Prüfling 4

Querträgerprofil:	Alu
Blechfalz:	Kupfer
Klemme:	V2A 1.4301
Zwischenlage:	Keine
Schrauben:	V2A 1.4301

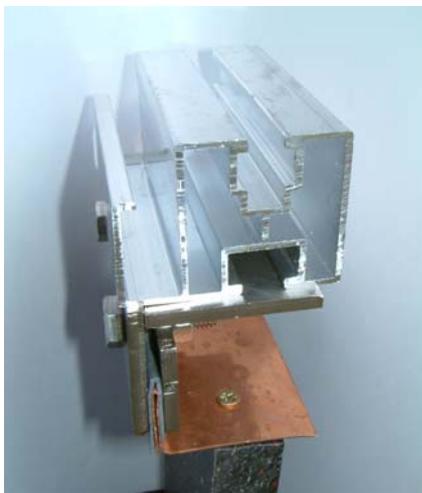
Prüfling 5

Querträgerprofil:	Alu
Blechfalz:	Kupfer
Klemme:	V2A 1.4301
Zwischenlage:	Blei
Schrauben:	V2A 1.4301

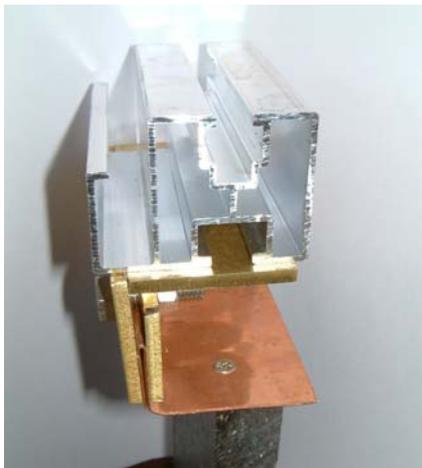
Prüfling 6

Querträgerprofil:	Alu
Blechfalz:	Kupfer
Klemme:	Messing
Zwischenlage:	Keine
Schrauben:	V2A 1.4301

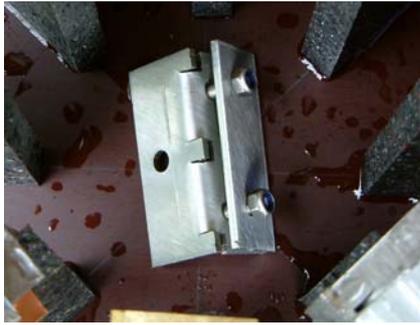
Referenzmuster

Querträgerprofil:	-
Blechfalz:	-
Klemme:	V2A 1.4301
Zwischenlage:	-
Schrauben:	V2A 1.4301

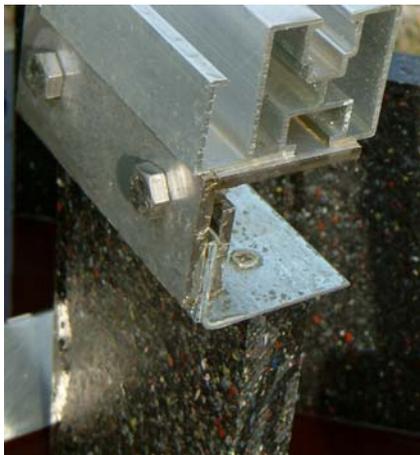
Prüfling 1

Querträgerprofil:	Alu
Blechfalz:	Stahl verzinkt
Klemme:	V2A 1.4301
Zwischenlage:	Keine
Schrauben:	V2A 1.4301

Befund: Keine Schäden erkennbar

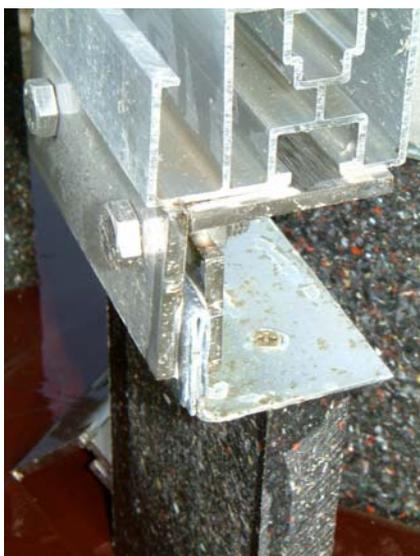
Prüfling 2

Querträgerprofil:	Alu
Blechfalz:	Stahl verzinkt
Klemme:	V2A 1.4301
Zwischenlage:	Blei
Schrauben:	V2A 1.4301

Befund: Keine Schäden erkennbar

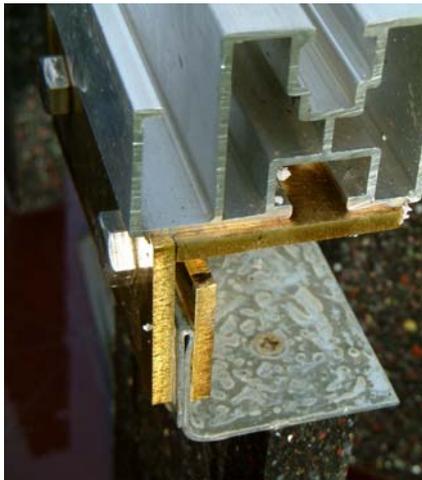
Prüfling 3

Querträgerprofil:	Alu
Blechfalz:	Stahl verzinkt
Klemme:	Messing
Zwischenlage:	Keine
Schrauben:	V2A 1.4301

Befund: Keine Schäden erkennbar

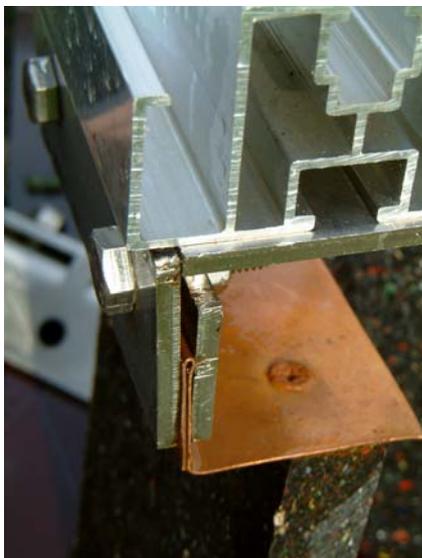
Prüfling 4

Querträgerprofil:	Alu
Blechfalz:	Kupfer
Klemme:	V2A 1.4301
Zwischenlage:	Keine
Schrauben:	V2A 1.4301

Befund: Keine Schäden am Prüfling erkennbar; an den verzinkten Schrauben, die direkten Kontakt zu Kupferblech haben, bereits deutliche Korrosionsschäden!

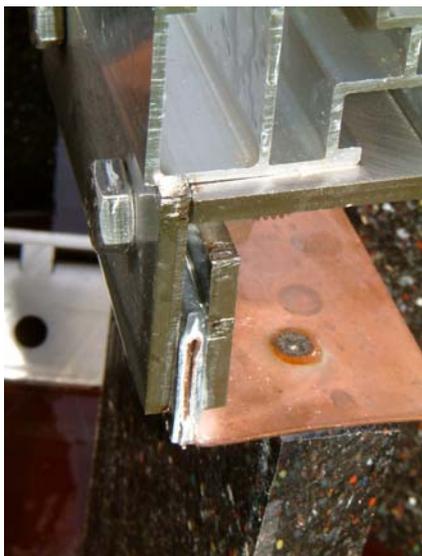
Prüfling 5

Querträgerprofil:	Alu
Blechfalz:	Kupfer
Klemme:	V2A 1.4301
Zwischenlage:	Blei
Schrauben:	V2A 1.4301

Befund: Keine Schäden am Prüfling erkennbar; an den verzinkten Schrauben, die direkten Kontakt zu Kupferblech haben, bereits deutliche Korrosionsschäden!
An der Kontaktstelle zwischen Kupfer und Blei weißer Belag erkennbar!

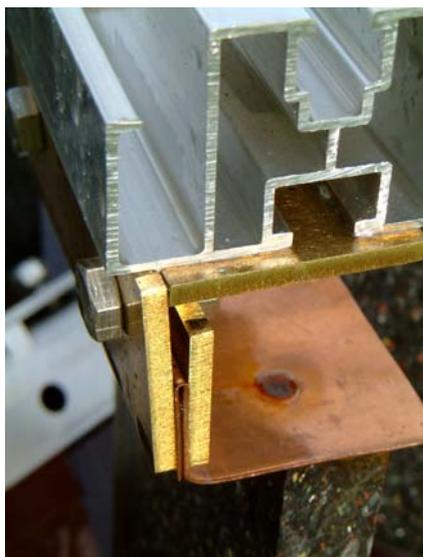
Prüfling 6

Querträgerprofil:	Alu
Blechfalz:	Kupfer
Klemme:	Messing
Zwischenlage:	Keine
Schrauben:	V2A 1.4301

Befund: Keine Schäden am Prüfling erkennbar; an den verzinkten Schrauben, die direkten Kontakt zu Kupferblech haben, bereits deutliche Korrosionsschäden!

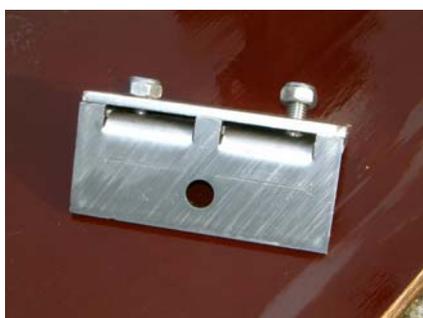
Referenzmuster

Querträgerprofil:	-
Blechfalz:	-
Klemme:	V2A 1.4301
Zwischenlage:	-
Schrauben:	V2A 1.4301

Befund: Keine Schäden erkennbar

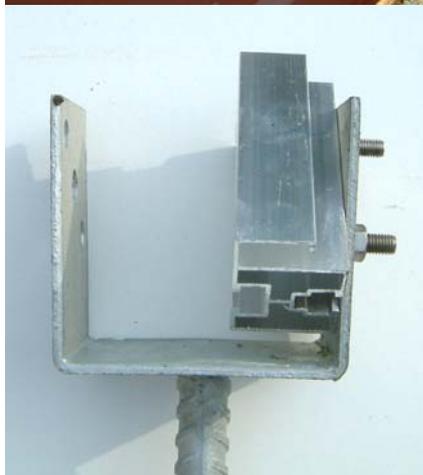
Weiteres Vergleichsmuster neu eingeführt, um Kontaktstelle Alu-Stahl verzinkt zu untersuchen:

Querträgerprofil:	Alu
Träger:	Stahl verzinkt
Zwischenlage:	-
Schrauben:	V2A 1.4301

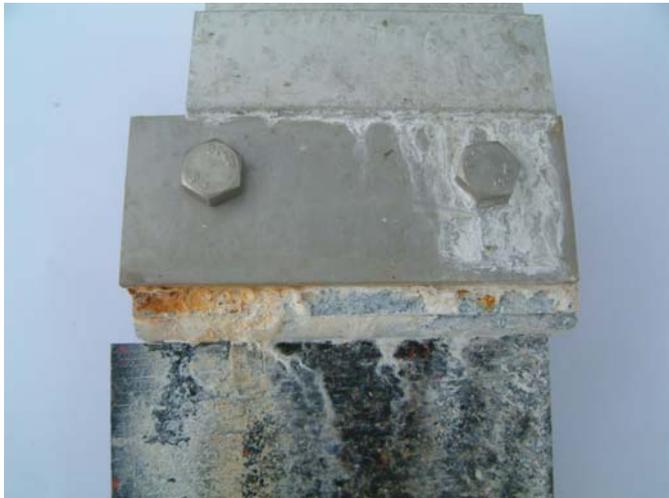
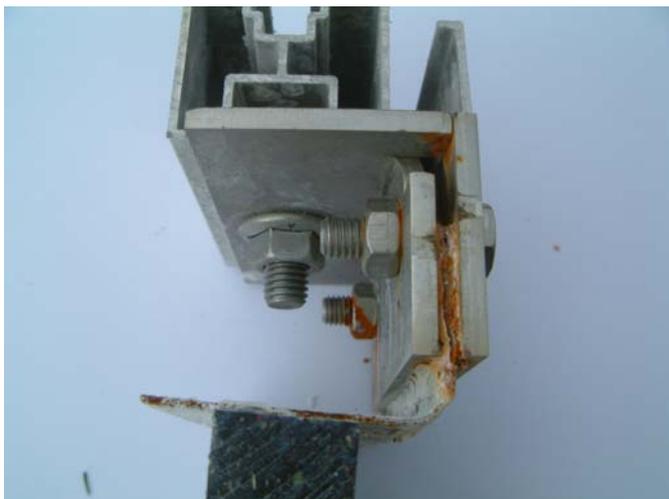
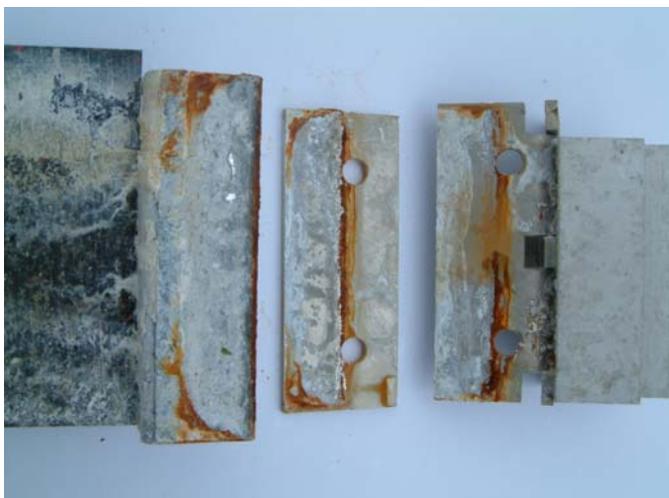
Prüfling 1, Bilder 5, 11, 17

Querträgerprofil:	Alu
Blechfalz:	Stahl verzinkt
Klemme:	V2A 1.4301
Zwischenlage:	Keine
Schrauben:	V2A 1.4301

- Verzinktes Blech zeigt deutliche Rostspuren!
- Rostspuren auch an den Kontaktstellen zwischen Zinkblech und VA, am VA aber nur oberflächlich (leicht abzukratzen)
- Alu zeigt weiße Oberflächenschicht, insbesondere an der Kontaktfläche zum VA, Alu aber nicht angegriffen

- Verzinktes Blech wird eindeutig in Mitleidenschaft gezogen, leichte VA-Oberflächenkorrosion an der Kontaktstelle zum verzinkten Blech

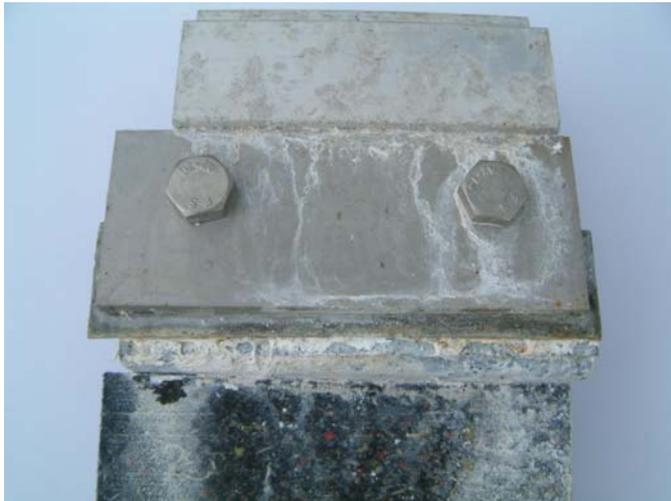
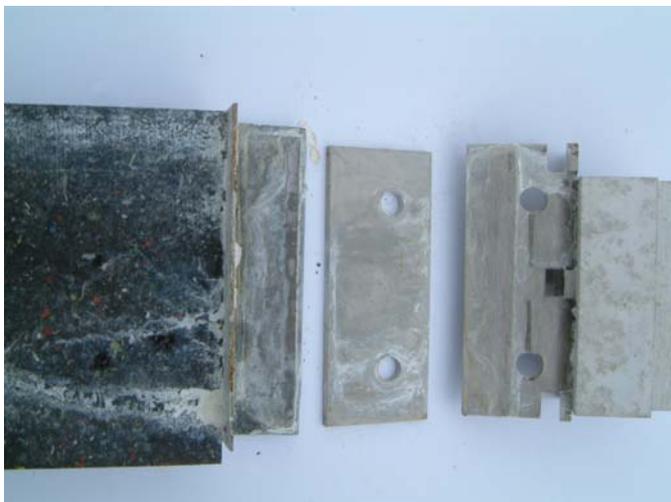
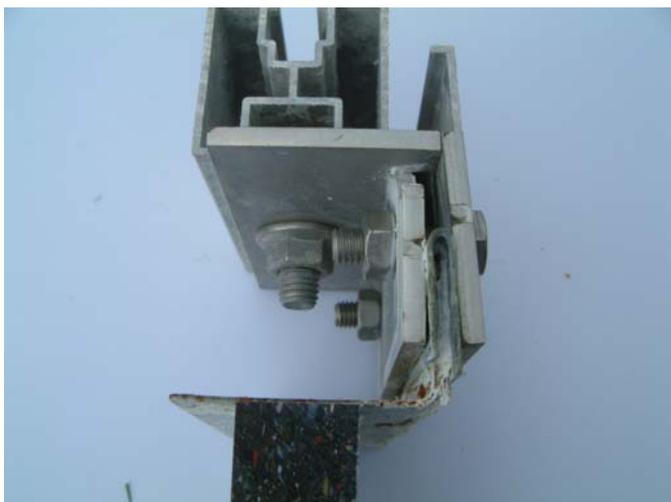
Prüfling 2, Bilder 6, 12, 18

Querträgerprofil:	Alu
Blechfalz:	Stahl verzinkt
Klemme:	V2A 1.4301
Zwischenlage:	Blei
Schrauben:	V2A 1.4301

- Verzinktes Blech zeigt deutliche Rostspuren!
- VA zeigt weiße Schicht, aber keinerlei Rostspuren
- Alu zeigt weiße Oberflächenschicht, insbesondere an der Kontaktfläche zum VA, Alu aber nicht angegriffen
- Kräftige weiße Schicht unter der Bleizwischenlage zwischen Blei und verzinktem Blech

- Verzinktes Blech wird eindeutig in Mitleidenschaft gezogen, Bleiblech verhindert Übergang der Korrosionserscheinung zum VA

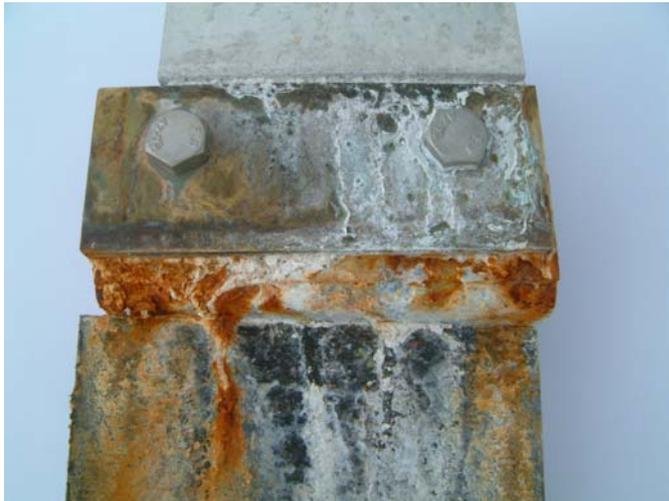
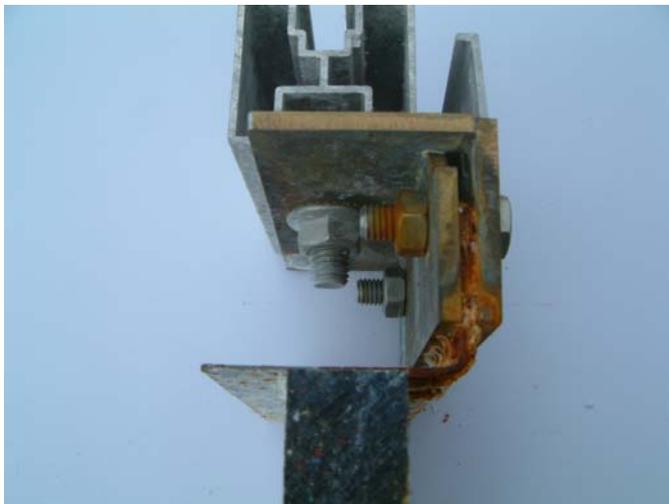
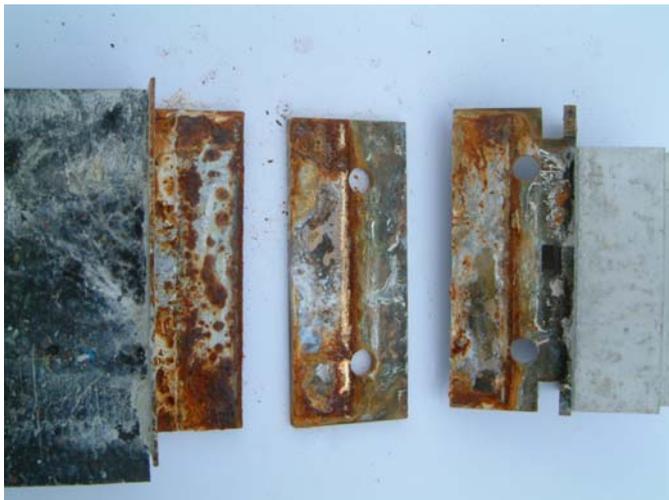
Prüfling 3, Bilder 7, 13, 19

Querträgerprofil:	Alu
Blechfalz:	Stahl verzinkt
Klemme:	Messing
Zwischenlage:	Keine
Schrauben:	V2A 1.4301

- Verzinktes Blech zeigt sehr deutliche Rostspuren, verzinkte Oberfläche fast komplett zerstört!
- Messing zeigt oberflächliche Rostspuren vom verzinkten Blech
- Alu zeigt weiße Oberflächenschicht, insbesondere an der Kontaktfläche zum VA, Alu aber nicht angegriffen
- Kräftige weiße Schicht am verzinkten Blech, Abbauprodukt (nicht untersucht) quillt förmlich aus der Kontaktstelle hervor!

- Verzinktes Blech wird durch den Kontakt zum Messingblech fast völlig zerstört, d.h. diese Kombination ist in jedem Falle völlig ungeeignet!

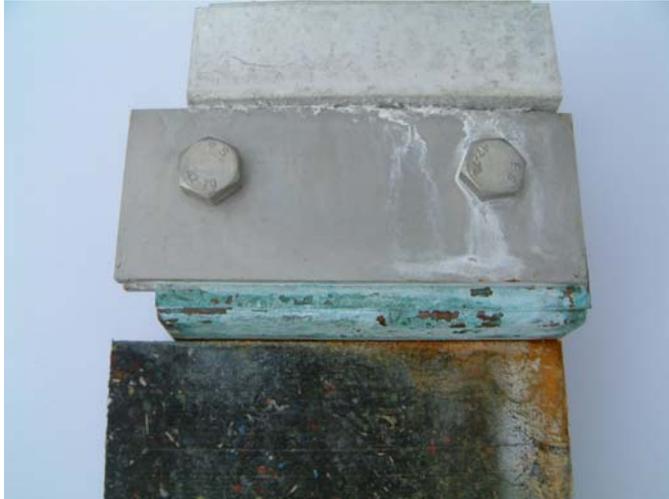
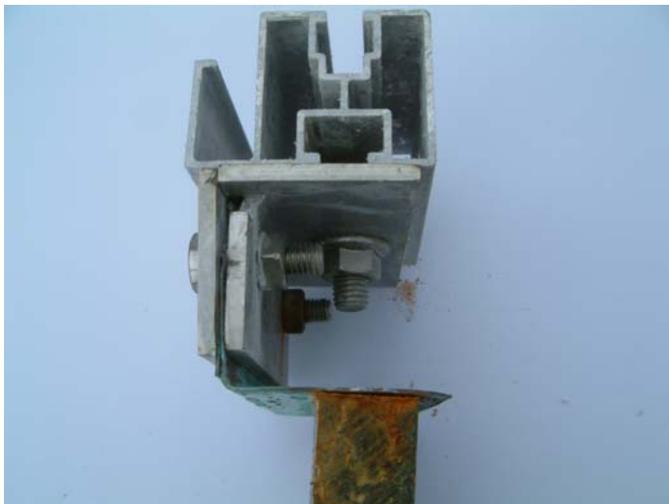
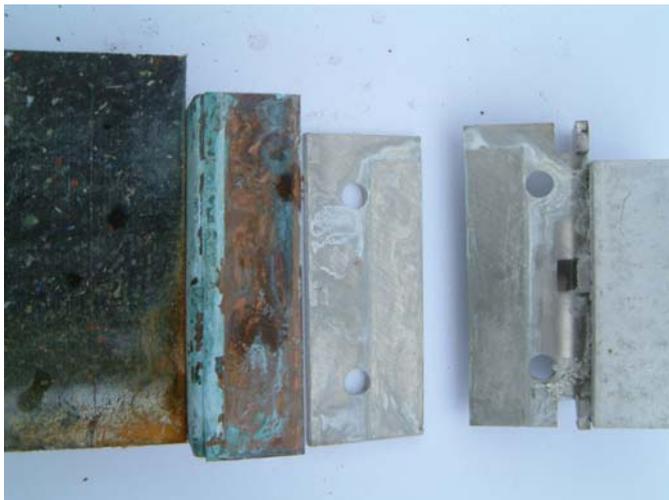
Prüfling 4, Bilder 8, 14, 20

Querträgerprofil:	Alu
Blechfalz:	Kupfer
Klemme:	V2A 1.4301
Zwischenlage:	Keine
Schrauben:	V2A 1.4301

- Kupferblech zeigt deutliche Grünspanablagerungen!
- VA-Blech fast wie neu
- Alu zeigt weiße Oberflächenschicht, insbesondere an der Kontaktfläche zum VA, Alu aber nicht angegriffen

- Diese Kombination scheint in jedem Falle brauchbar! Das heißt, die VA-Klemme ist offenbar auch für die Verwendung mit Kupferblech sehr geeignet. Eine besondere Kupfer- oder Messingklemme speziell für Kupfereindeckungen erscheint dadurch unnötig.

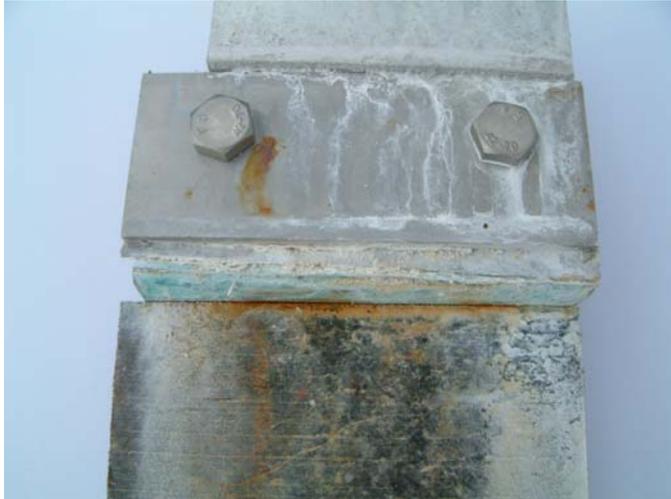
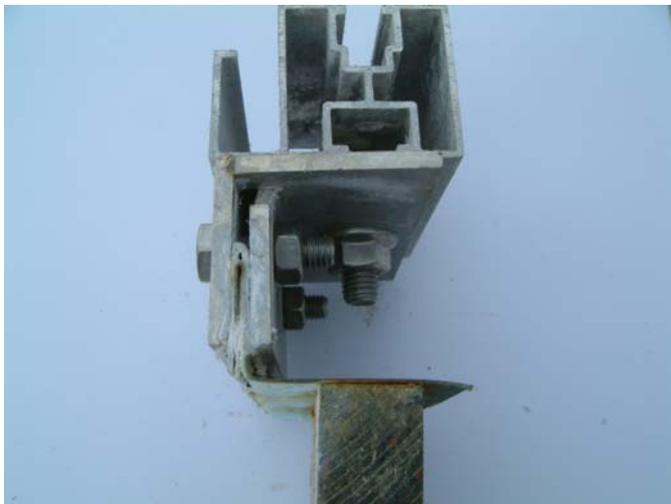
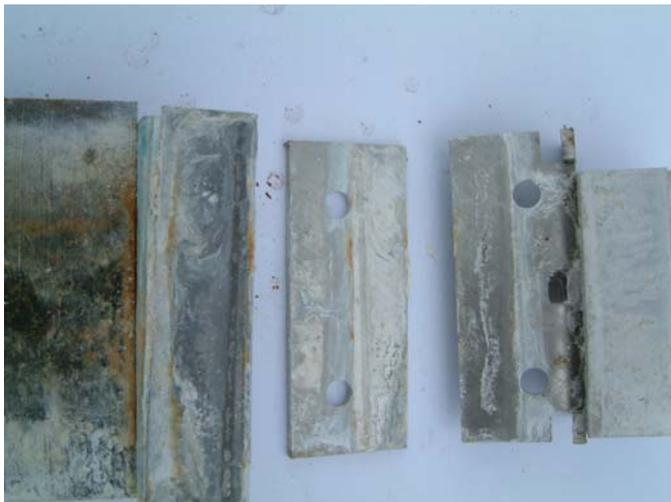
Prüfling 5, Bilder 9, 15, 21

Querträgerprofil:	Alu
Blechfalz:	Kupfer
Klemme:	V2A 1.4301
Zwischenlage:	Blei
Schrauben:	V2A 1.4301

Ähnlich Prüfling 4, die Bleizwischenlage bringt hier keine Vorteile; an der Bleizwischenlage entsteht eine deutliche weiße Oxidschicht.

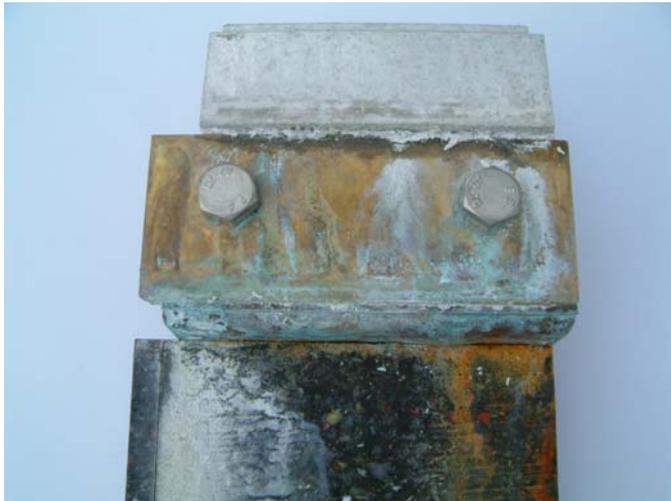
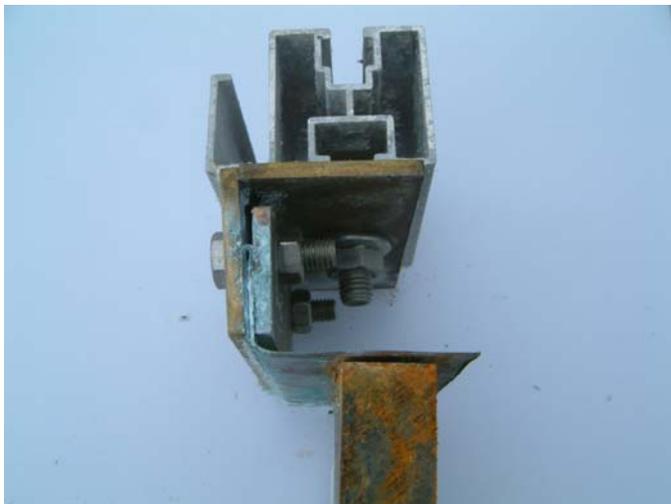
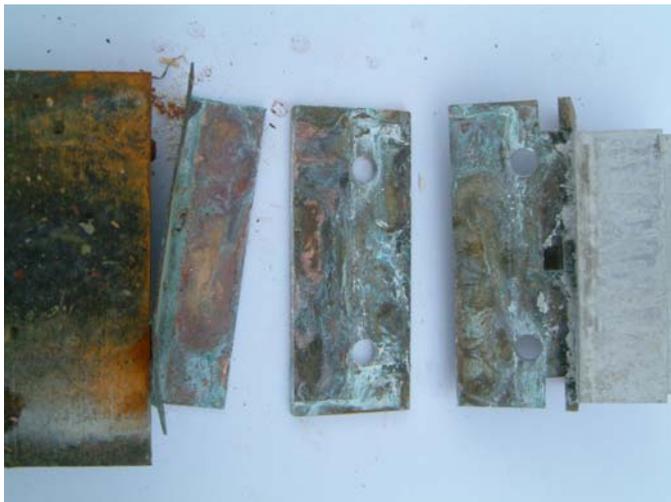
**Prüfling 6; Bilder 10, 16, 22**

Querträgerprofil:	Alu
Blechfalz:	Kupfer
Klemme:	Messing
Zwischenlage:	Keine
Schrauben:	V2A 1.4301

Ähnlich Prüfling 4, die Verwendung der Messingklemme bringt hier keine Vorteile. An der Kontaktstelle vom Messing zum Aluträger zeigt sich im Vergleich zum VA eine viel deutlichere weiße Oxidschicht.

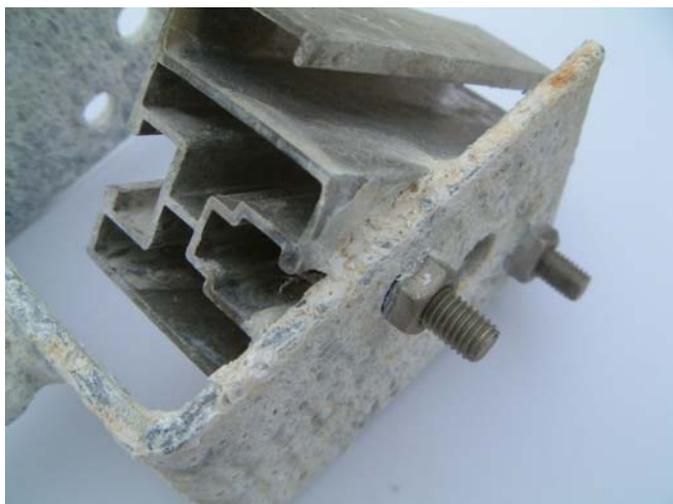
Weiteres Vergleichsmuster neu eingeführt, um Kontaktstelle Alu-Stahl verzinkt zu untersuchen:

Querträgerprofil:	Alu
Träger:	Stahl verzinkt
Zwischenlage:	-
Schrauben:	V2A 1.4301

Prüfling leicht angerostet und insbesondere mit einer weißen Salz-Oxidschicht überdeckt. Verzinkung hält der Korrosion offenbar hier besser stand als bei den anderen Prüflingen (Dickere Zinkschicht, keine Unterstützung der Korrosion durch Kontakt mit anderen Materialien).
